荔湾区岭海街 12 号 AF010734 地块项目

水土保持监测总结报告

监测单位：广州中鹏环保实业有限公司

2022 年 3 月

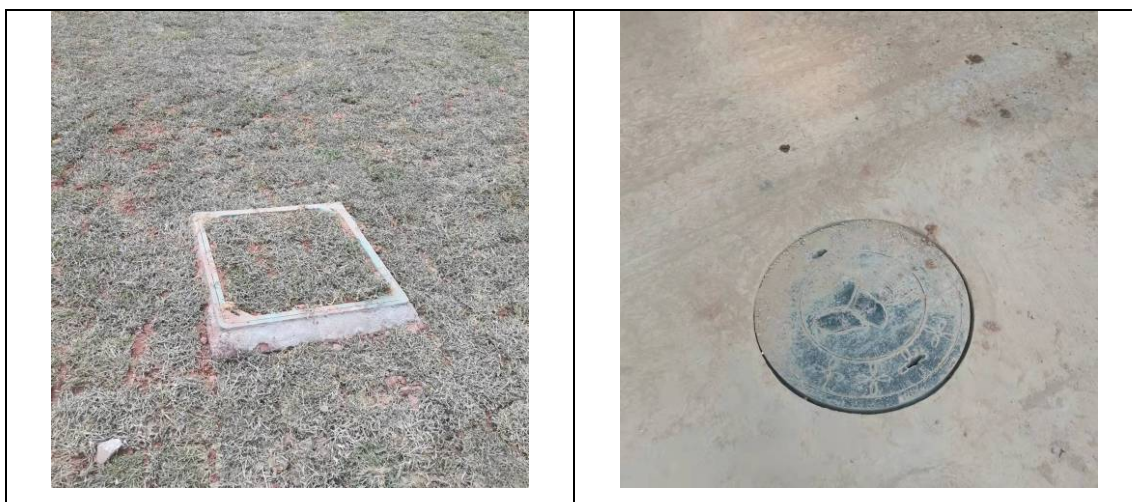
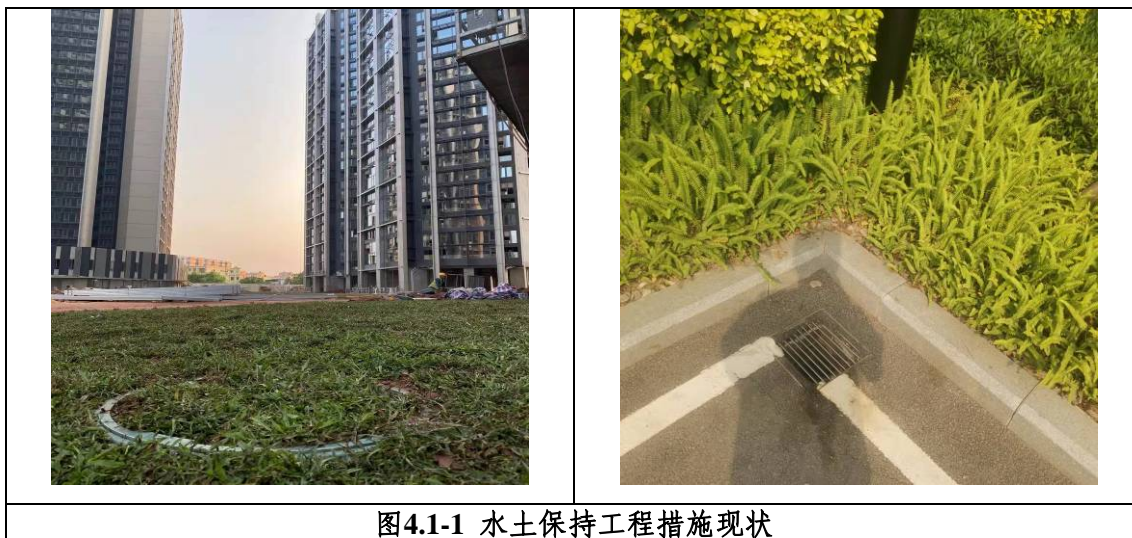
图4.1-1 水土保持工程措施现状

通过对比,实际实施的排水管较方案阶段增加了146m,主要原因为方案后续设计对地块内的排水管进行了细化设计,实际主体工程区增加了地块内雨水管146m。删除了雨水调蓄池的设计。现场可见,项目排水管已建设完成,满足场地排水要求。

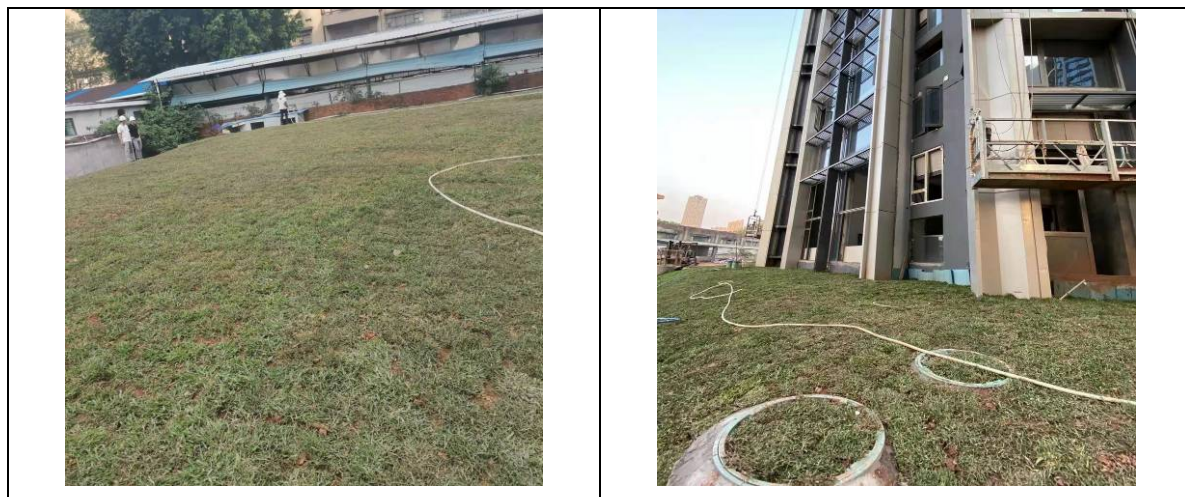
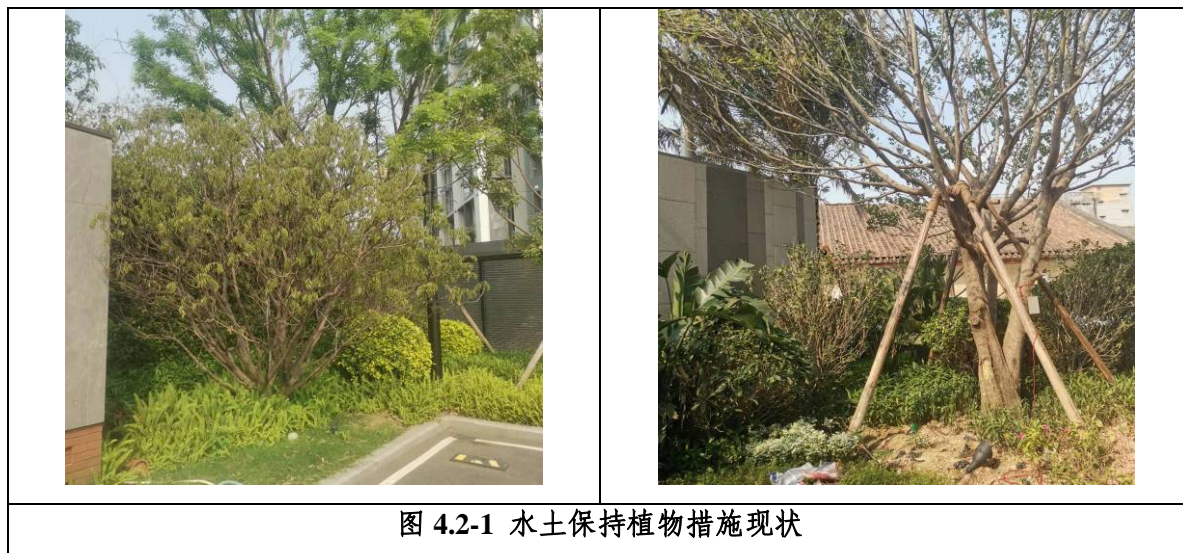
图 4.2-1 水土保持植物措施现状

通过对比，本次验收区域实际完成的水土保持植物措施量较方案计划的景观增加，主要因为优化了场内园林绿化设计，绿化面积增加了0.37hm²。现场可见，项目建设区内植物措施实施基本到位。

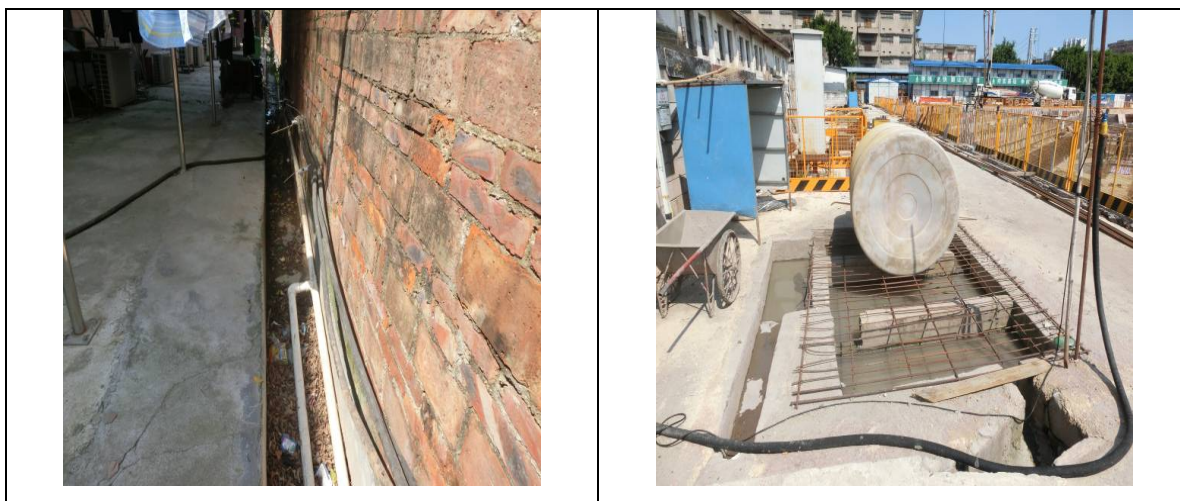
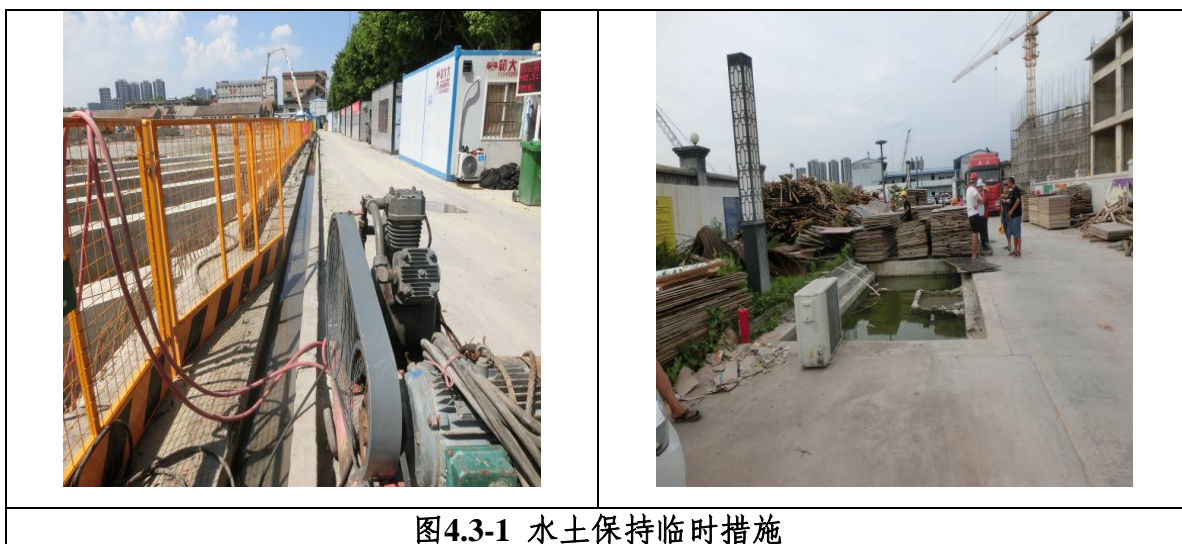
图4.3-1 水土保持临时措施

通过比较实际完成的水土保持临时措施量和方案计列的措施量，根据实际情况减少工程量：基坑砖砌排水沟减少了350m；沉沙池减少了2座；集水井减少了3座；排水钢管减少了2m；临时排水沟按实际需要减少了290m。根据施工期间工程资料及监理资料，实际临时措施可以满足水土保持防护要求，没发生水土流失事件。根据施工期间工程资料及监理资料，实际临时措施可以满足水土保持防护要求

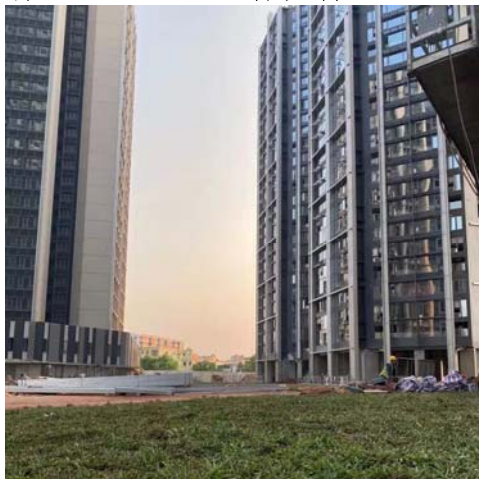
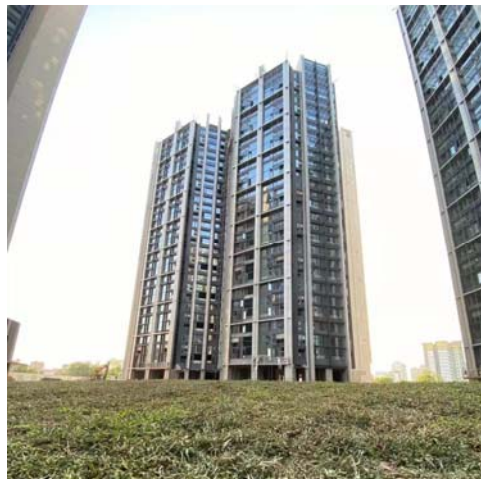
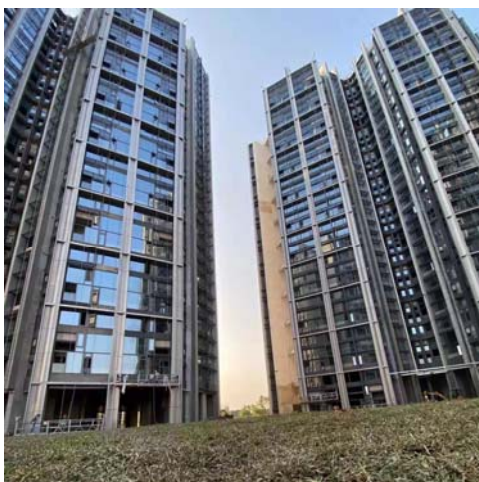
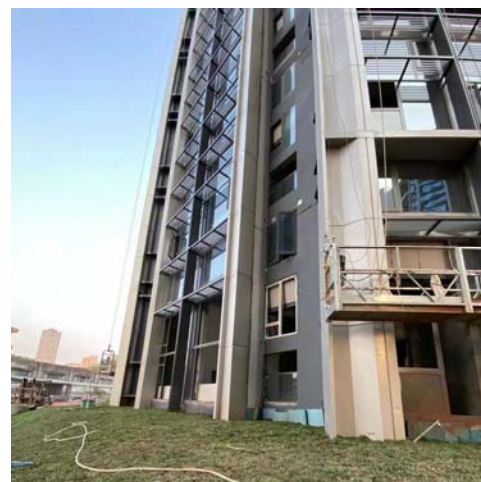
项目建筑物现状图

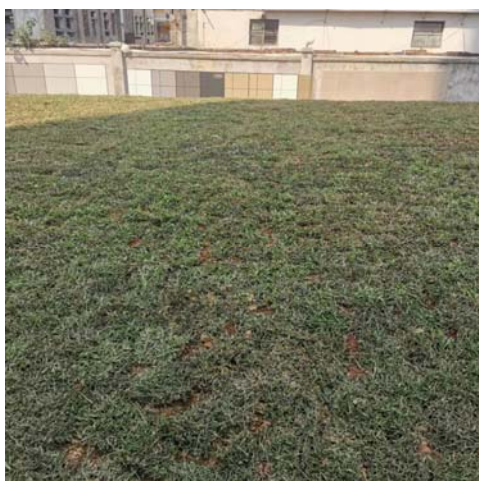
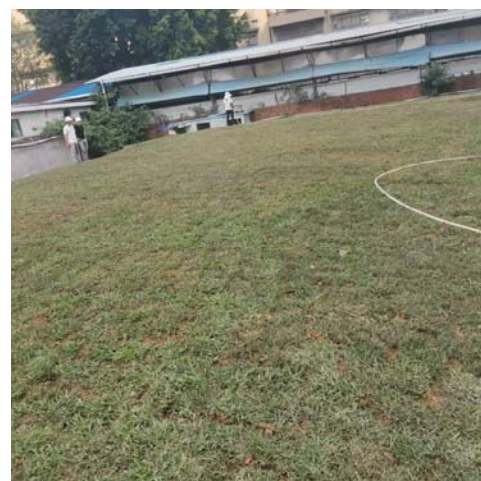
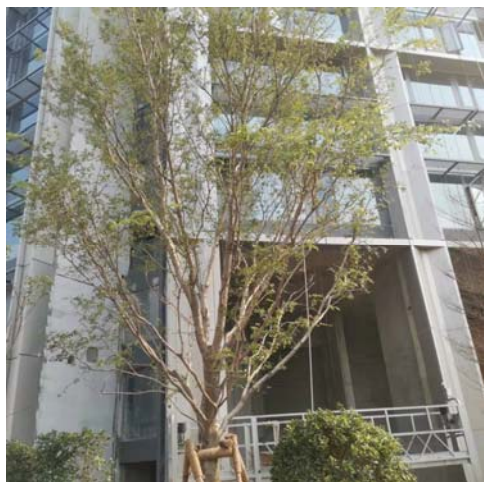
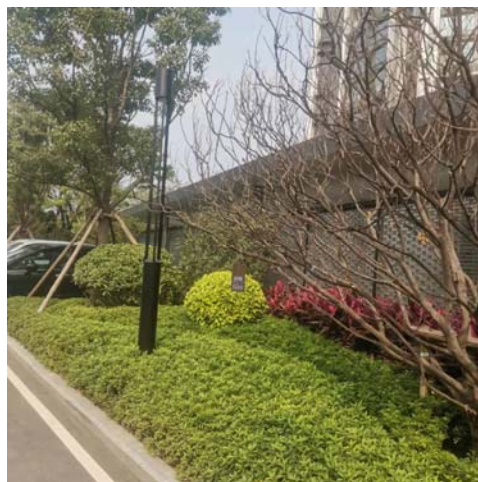
项目景观绿化现状图

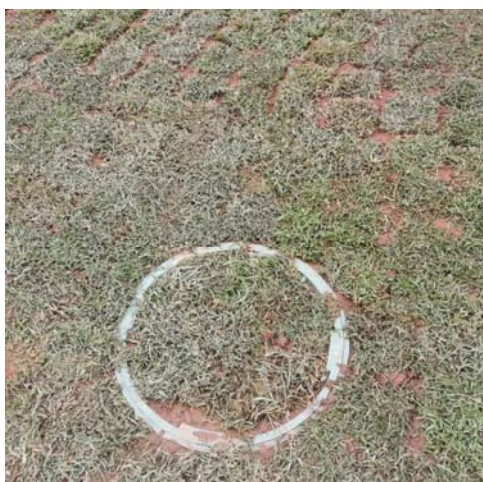
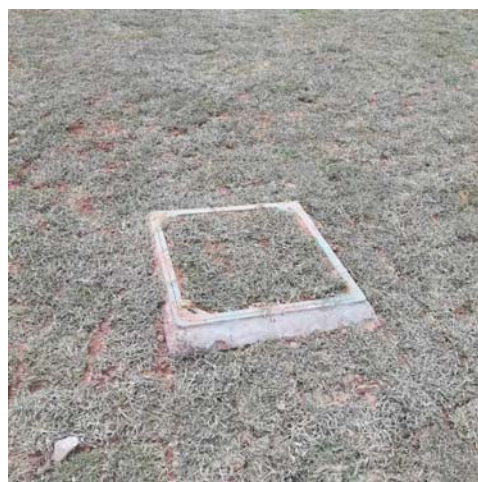
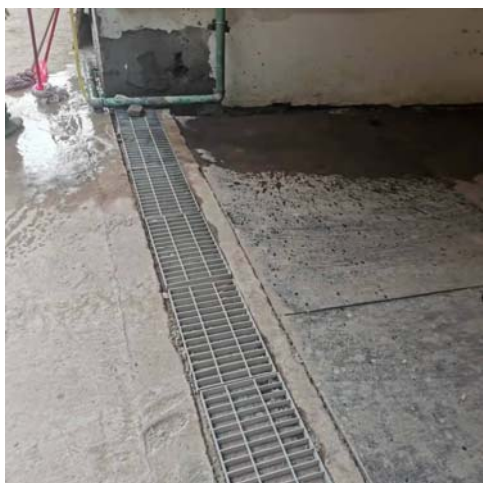
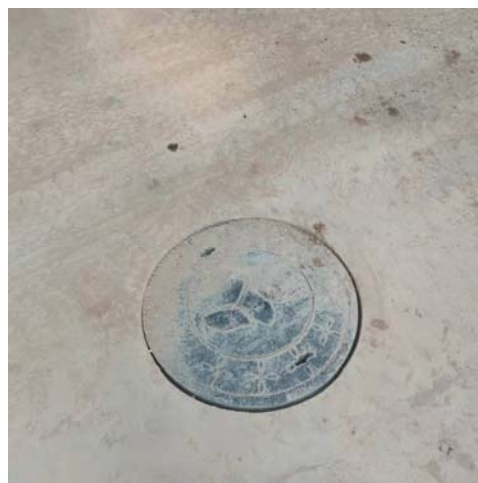
项目排水工程现状图

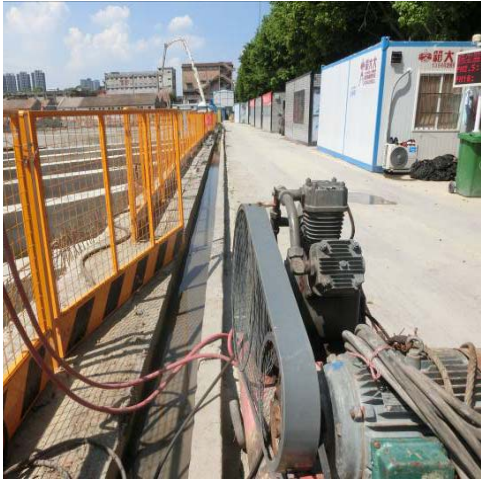
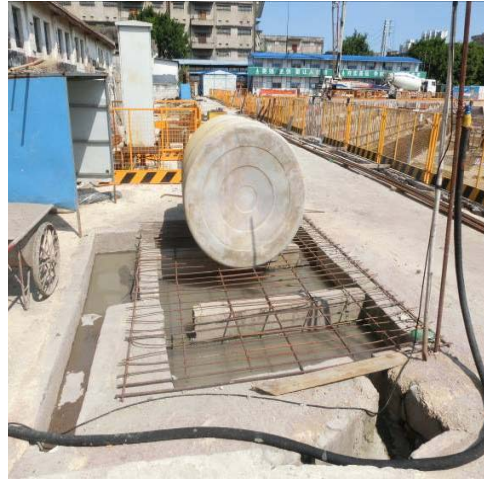
水土保持临时措施（已拆除）
