广州通立德美汽车贸易有限公司
建设项目竣工环境保护
验收监测报告表

建设单位：广州通立德美汽车贸易有限公司
编制单位：广州中鹏环保实业有限公司

2018年6月

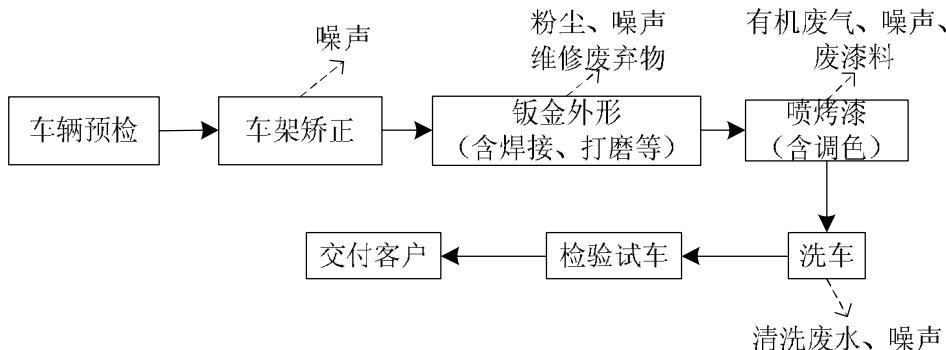
- ①销售后需要维修服务的车辆进入车间预检，将因刮花、碰撞等原因而损坏或者需要进行喷漆工序的零部件拆卸下来；
- ②将因碰撞或其他原因造成的铁板凹陷、梁架弯曲、尺寸位移等伤害进行拉伸、焊接、矫正等修复；
- ③因汽车焊接密闭性和封闭性要求较高，焊接采用手动焊接的方式，将所有破损的应修复钣金件进行粘接，两块车皮拼在一起，焊接维护外观及尺寸复原。此类焊接时间较短，速度较快，无明显烟尘产生。
- ④需要进行喷漆的零部件先铲除旧漆，再进入喷烤漆房喷刷底漆面漆，由喷烤漆房配套的热风发生器（燃烧器）提供热空气，空气经滤尘网及喷烤漆房顶部过滤棉进入喷烤漆房（调色、喷漆、烤漆工艺均在密闭的喷烤漆房内进行）；
- ⑤钣金件完成喷漆、烤漆工序后组装，检测试车，合格后交付客户。

生产工序产污环节分析：

废气：项目打磨工序会产生粉尘；喷烤漆工序会产生有机废气，主要污染物为总 VOCs、苯、甲苯、二甲苯。

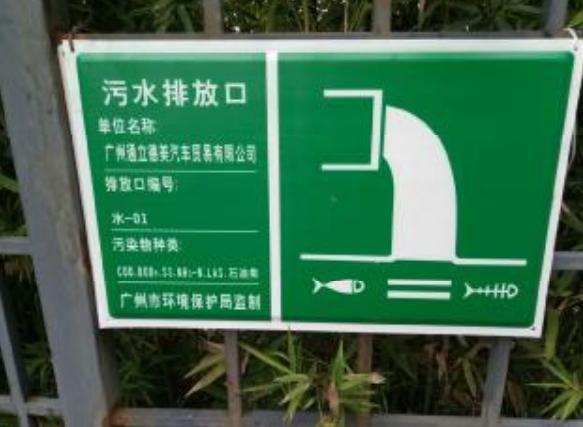
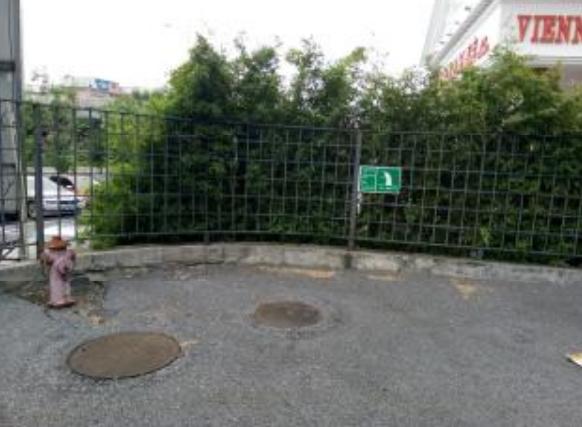
水-01 废水排放口（近）	水-01 废水排放口（远）

(2) 污染治理措施：厂区内外排水实行雨污分流，雨水排入市政雨水管网。项目清洗汽车场地四周已设环形沟，已设置三级化粪池、隔油隔渣池，汽车清洗废水经隔油隔渣处理、生活污水经化粪池处理后接入市政污水管网，送猎德污水处理厂集中处理。

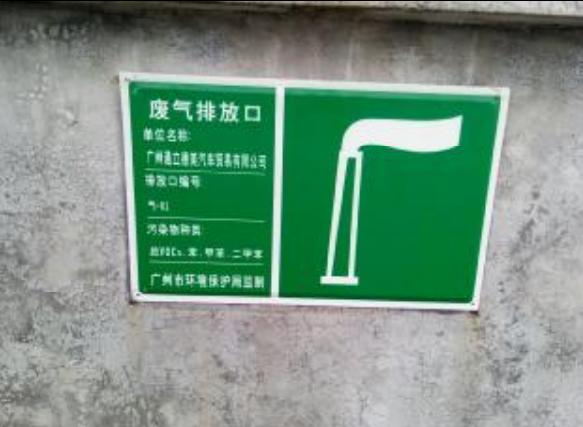
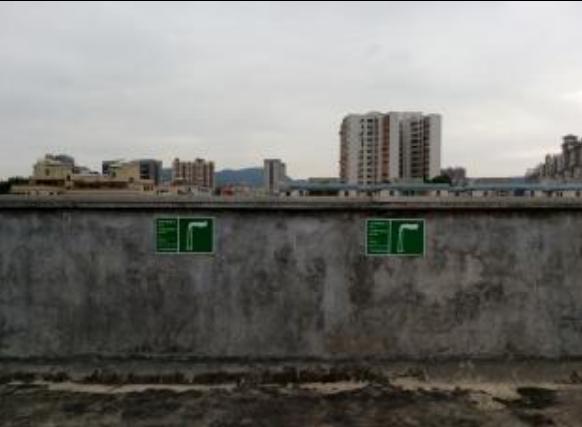
气-01 有机废气排放口 1（近）	气-01 有机废气排放口 1（远）

(2) 污染治理措施：项目已设置中央打磨集尘系统对打（干）磨产生的粉尘进行收集，已设置活性炭吸附装置处理喷烤漆废气。打磨粉尘经收尘后废气于车间内排放，生产车间已采取良好的通风换气措施；喷烤漆废气经活性炭吸附处理后引至楼顶高空排放，排放高度约 15 米，活性炭装置定期维护；通过控制车辆进出速度以及自然通风等措施，尽可能减少汽车进出产生的尾气对周围环境的影响。

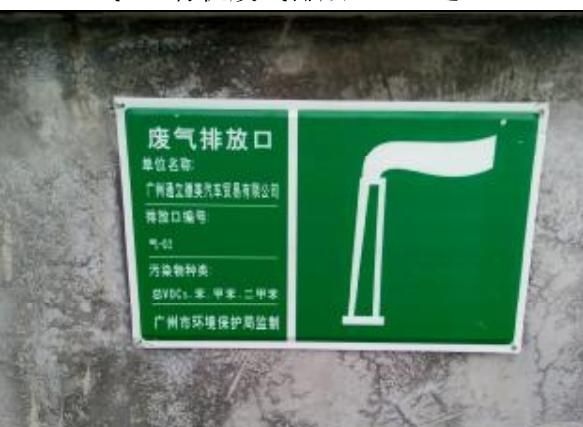
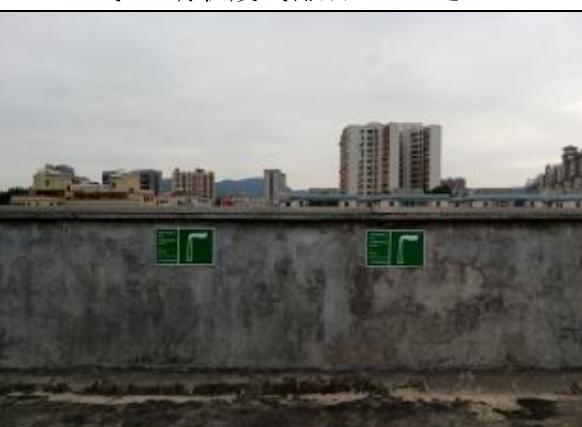
气-02 有机废气排放口 2（近）	气-02 有机废气排放口 2（远）

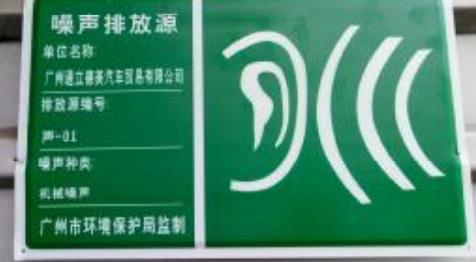
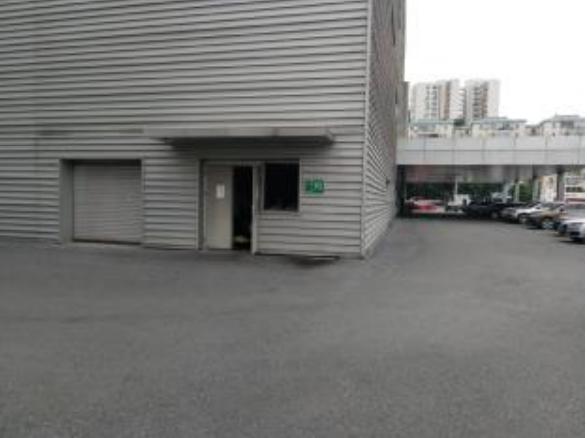
声 01 机械噪声（近）	声 01 机械噪声（远）

(2) 污染治理措施：项目已严格做好噪声防治，空压机专房安放，生产设备均放置在厂房内，中央空调设置于天面，对设备底部设置隔振垫，并加固安装设备。项目已做好减振隔音消声等治理措施。

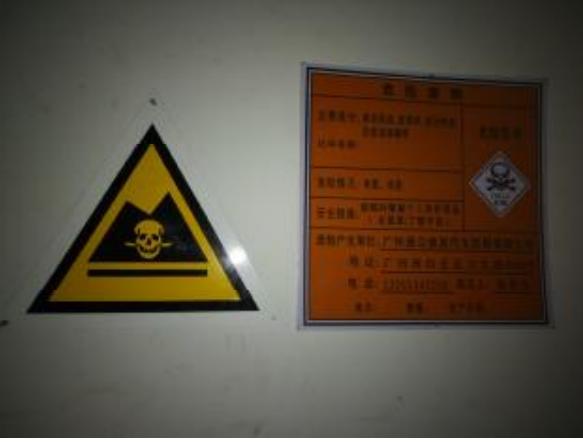
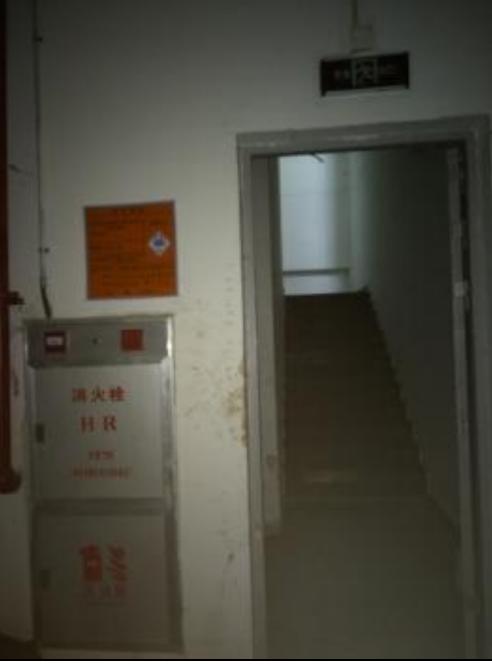
危险废物标志牌（近）	危险废物标志牌（远）

(2) 污染治理措施：项目生活垃圾及污泥交环卫部门处理；维修废弃物等一般固废交供货商回收；废旧机油、废漆料、废活性炭及废油漆罐等危险废物统一收集后交由有处理资质的单位回收处理。危险废物临时存放点设置在专门的密闭间内，并做好了防渗防漏措施，密闭间内均为混凝土硬化地面，并在进出口设有事故沟和收集池，可有效防止泄露事故发生后引起的外溢和下渗。

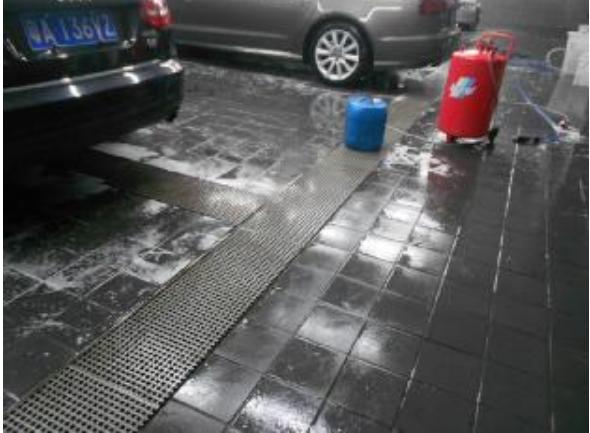
污水排放	雨水排放

A photograph showing a grey tiled floor with a metal mesh drainage沟 (gully) running along the edge. A red fire extinguisher and a blue drum are visible on the floor. Two cars are parked in the background.

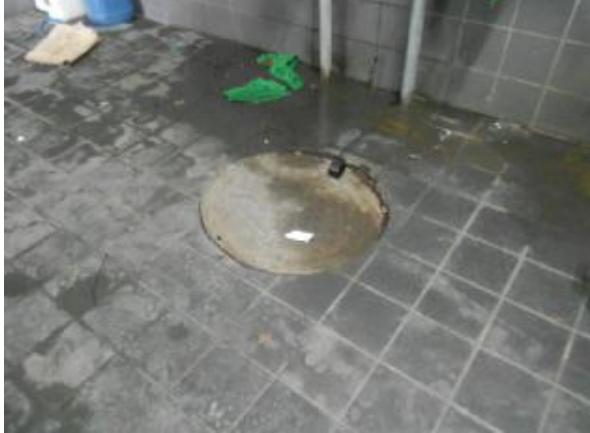
A photograph of a circular oil and sludge separator installed in a grey tiled floor. A green glove lies on the floor next to it.
废水收集环形沟	隔油隔渣处理池

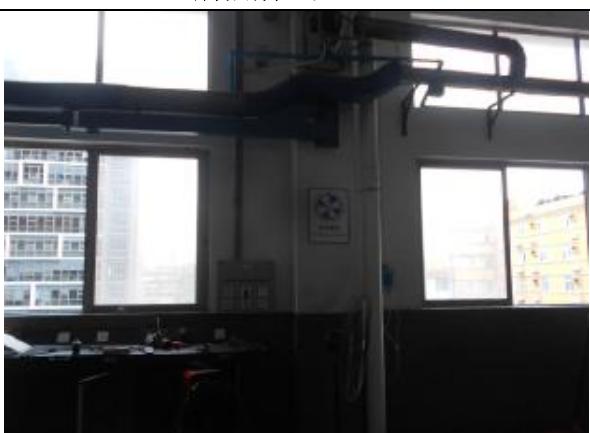
A photograph of an industrial interior with large windows, pipes, and a control panel.
空压机减振隔音	加强通排风

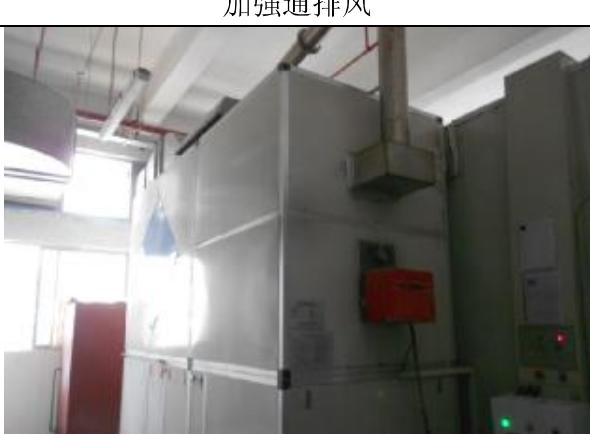
A photograph of an industrial interior with stainless steel walls and ceiling ductwork.
干磨粉尘经吸尘机收尘	有机废气经活性炭吸附

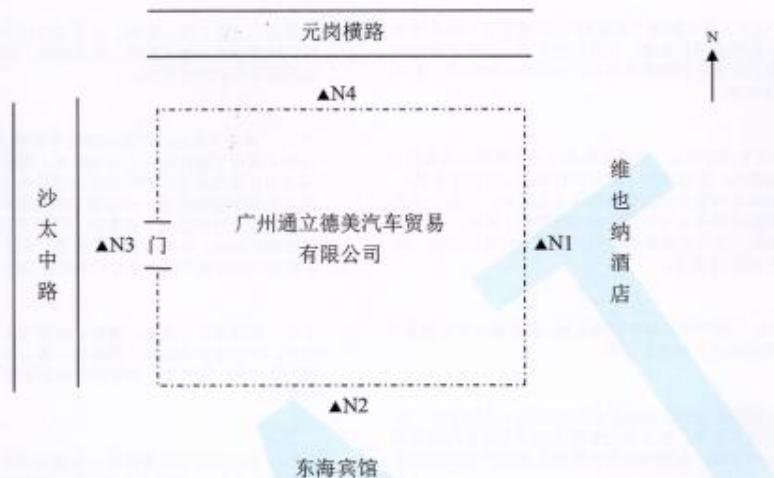
图例
▲N1~▲N4:厂界噪声监测点位
