华南国际港航服务中心二期项目

# 水土保持设施验收报告

建设单位：广州港国际港航中心有限公司

2019年9月

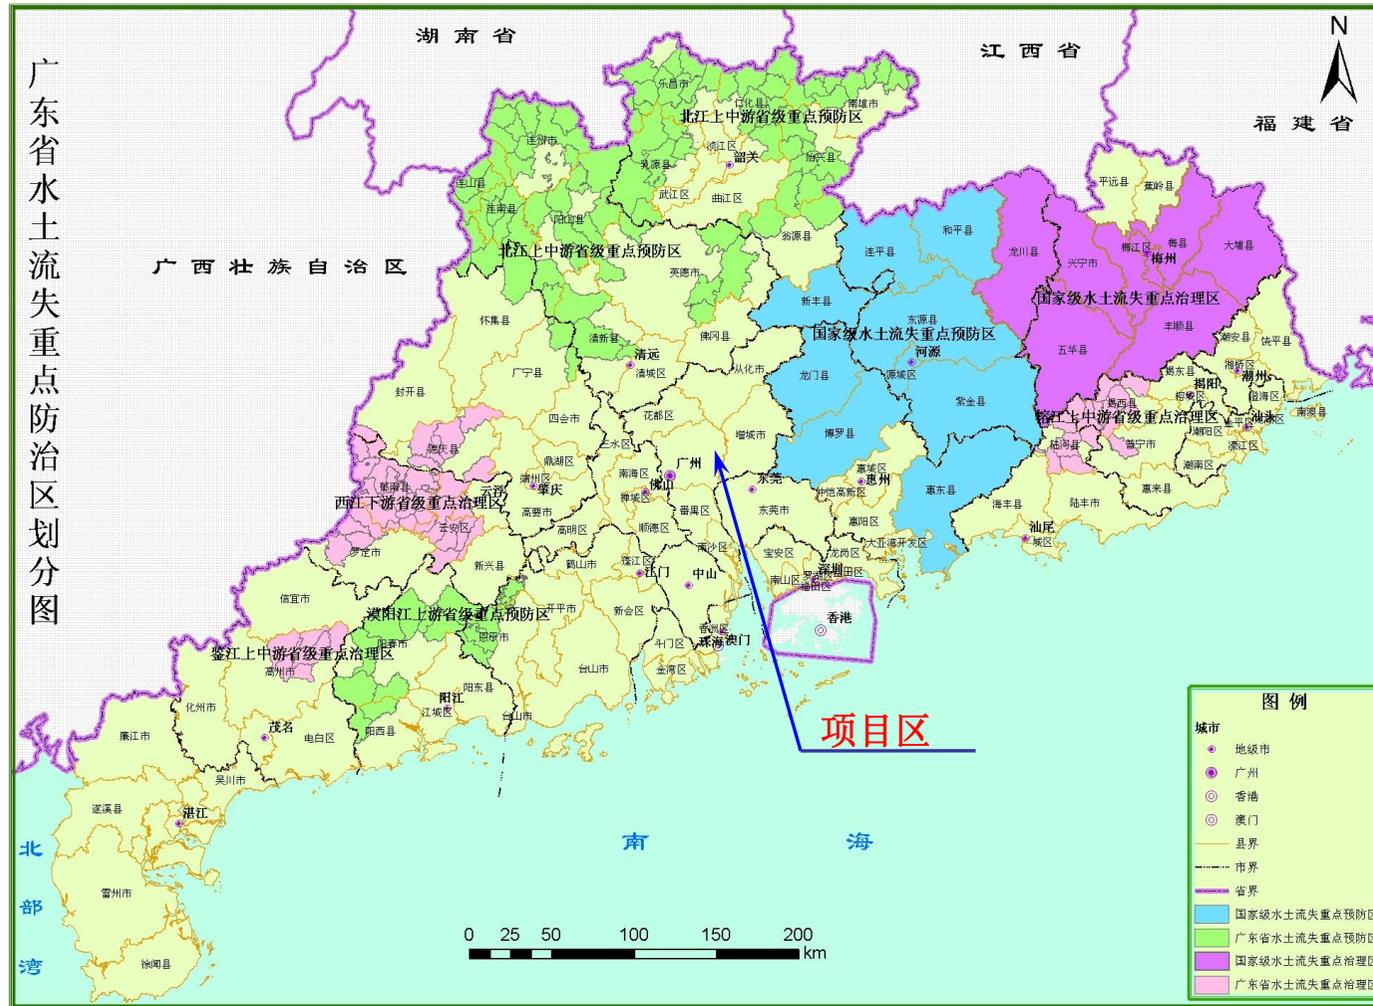
图 1.2-1 水土流失重点防治区划分图

本工程已于 2019 年 8 月完工，工程建设过程中已按水土保持要求实施了排水工程、绿化工程、临时排水、临时沉沙、临时苫盖等水土保持措施，工程占地区及其周边植被恢复良好，项目建设区不存在明显水土流失情况，总体满足水土保持要求。
