长岭居 YH-K2-3 地块

水土保持监测总结报告

建设单位：广州丰实房地产开发有限公司

2020 年 4 月

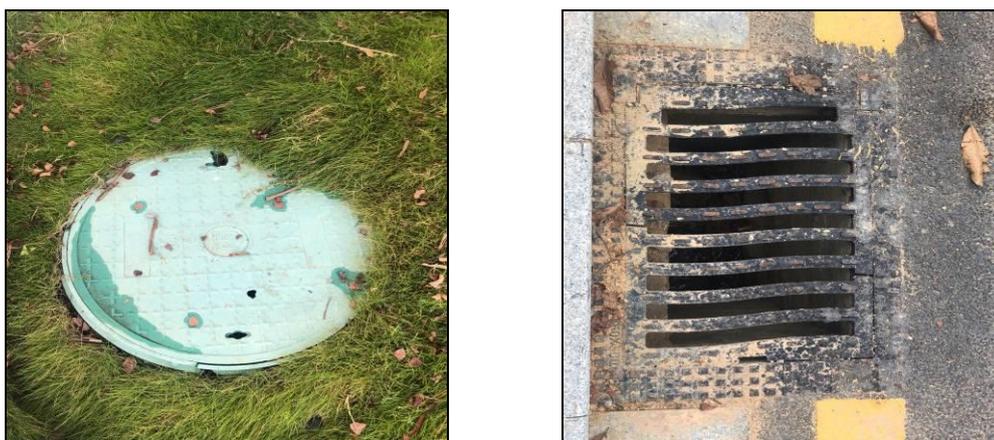
图 4-1 水土保持工程措施现状

经现场调查，本项目排水采用雨污分流形式排水，雨水通过雨水检查井、雨水排水管接入市政排水管网，项目建设区实际布设排水管网 3125m。

经对比，本项目实施的水土保持工程措施工程量较方案设计阶段有所增加，排水管网在施工过程中按实际情况布设，满足场地排水要求。

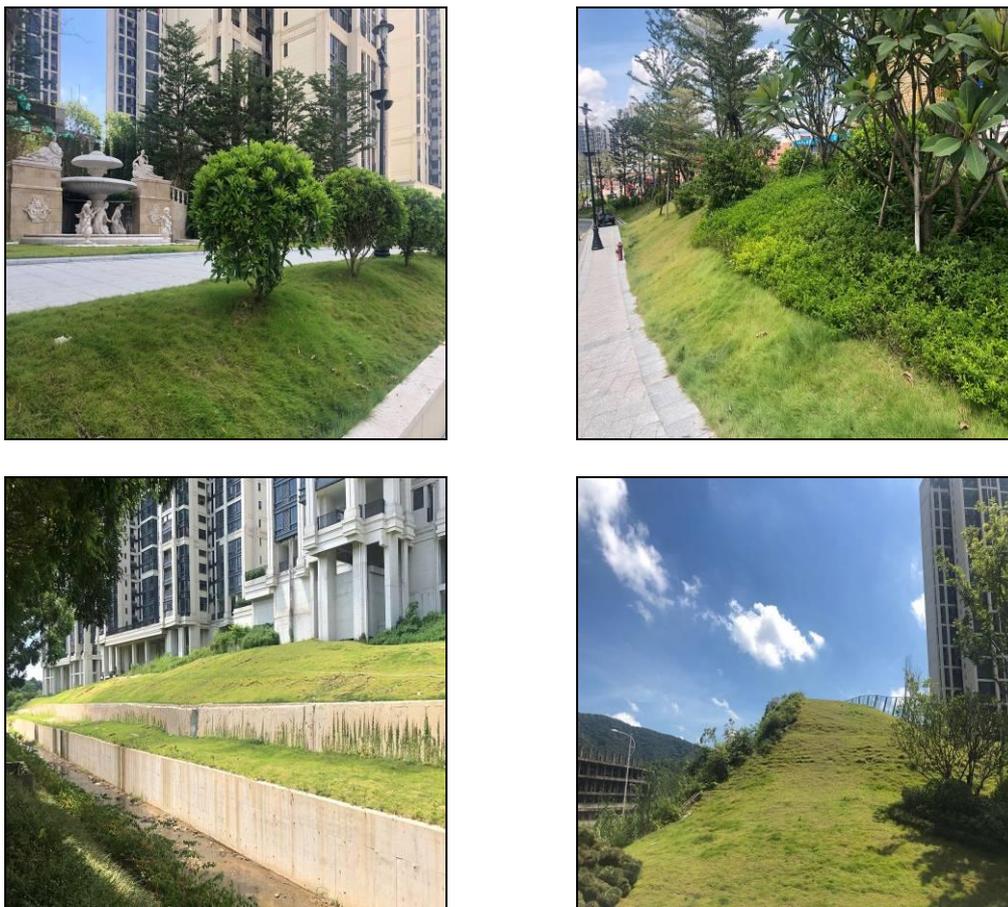
图 4-2 水土保持植物措施现状

经现场监测，项目实施的水土保持植物措施林草成活率较高，生长状态良好，合计水土保持植物措施面积为 2.71hm²。

经对比，本项目实际实施的水土保持植物措施工程量较方案设计阶段稍有变化，主要为主体工程区内园林绿化面积在施工过程中根据实际情况增加了 0.60hm²；边坡区在施工过程中的占地较方案编制阶段有所减少，因此植物措施也相应减少。总体而言，项目林草覆盖率达 43.70%，满足水土保持要求。

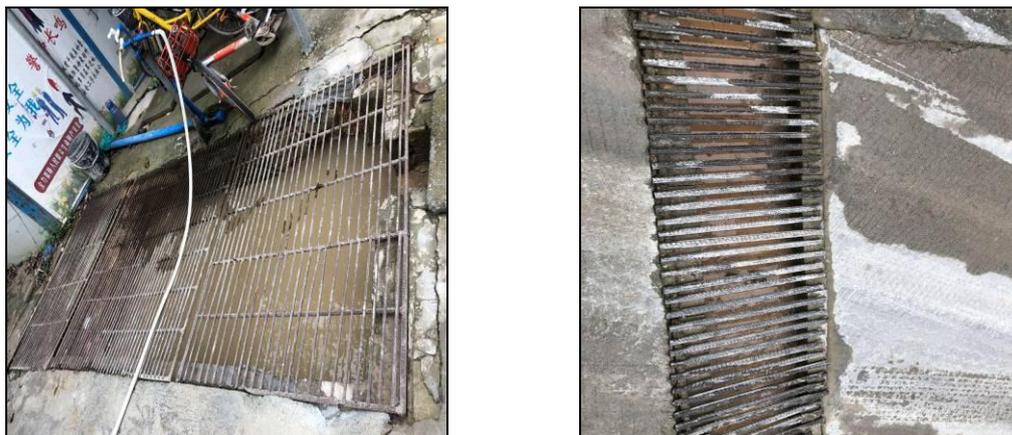
图 4-3 水土保持临时措施图（已拆除）

在基坑施工过程中，基坑顶部四周布设了截水沟，长 995m。排水沟采用矩形断面，尺寸为 30cm×30cm，砖砌 12cm 处理，并用砂浆抹面 2cm 进行防护。

基坑施工过程中，基坑底部布设了排水沟，长 960m。排水沟采用梯形断面，底宽 30cm、深 30 cm、边坡比 1:1，并用砂浆抹面 2cm 进行防护。

项目山体景观区位于用地红线内西部，原地貌为一地势较高的自然山体。施工期间在山体坡脚及坡顶位置设有临时排水沟，总长 336m。排水沟采用矩形断面，尺寸为 50cm×50cm，砖砌 12cm 处理，并用砂浆抹面 2cm 进行防护。

项目外边坡靠近永和河，为防治施工过程中流失的水土进入永和河，影响河道的行洪泄水功能，施工期间外边坡底部设有临时拦挡，长约 420m。拦挡断面高 1.0m，宽 1.0m，拦挡量为 420m³。
