长岭居 YH-K2-3 地块

# 水土保持设施验收报告

# 长岭居 YH-K2-3 地块项目水土保持设施验收报告

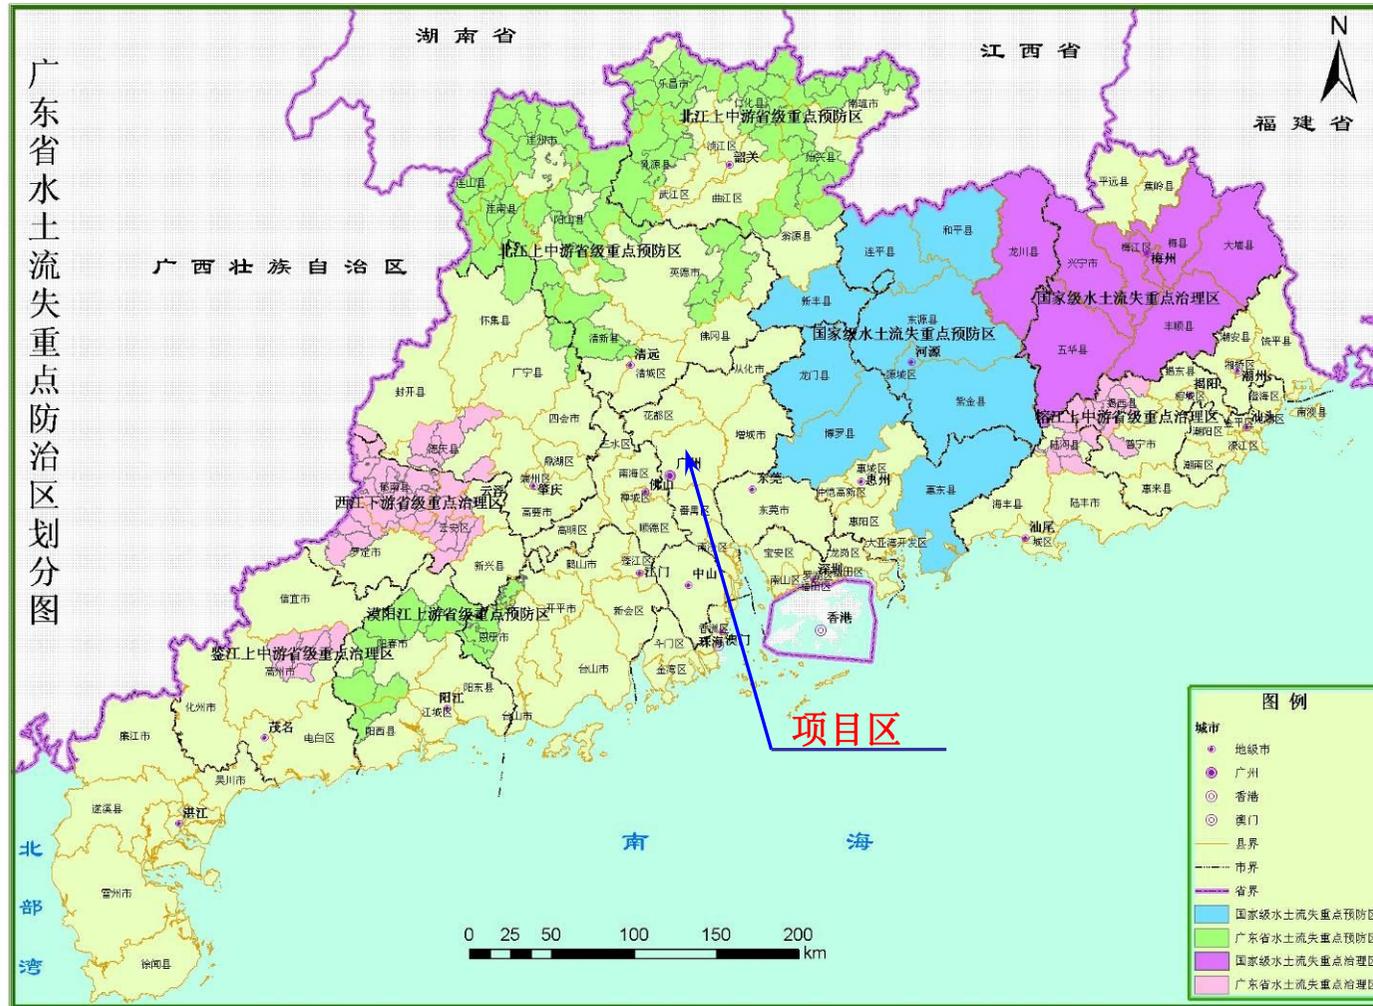
图 1.2-1 水土流失重点防治区划分图

根据《水利部办公厅关于印发全国水土保持规划国家级水土流失重点预防区和重点治理区复核划分成果的通知》（办水保[2013]188号）、《广东省水利厅关于划分省级水土流失重点预防区和重点治理区的公告》及《广州市水务局关于划分市级水土流失重点预防区和重点治理区的公告》（穗水规字[2018]3号），项目所在的广州市黄埔区不属于国家级、广东省级及广州市级水土流失重点预防区和重点治理区。

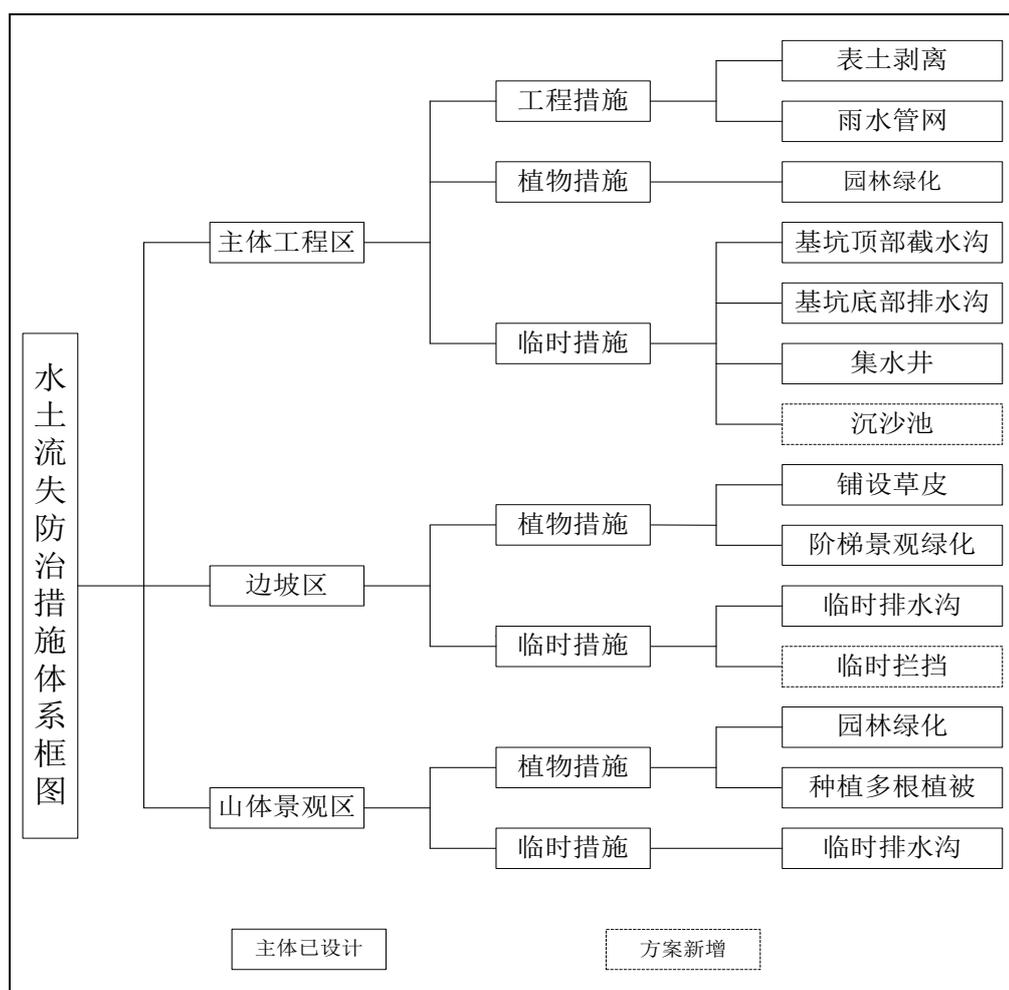
图3.4-1 水土流失防治措施体系框图

本项目水土流失防治措施布设遵循“预防为主、保护优先”的原则，工程措施与植物措施相结合，永久工程和临时工程相结合，形成综合防治体系。在防治措施具体配置中，以工程措施为先导，充分发挥其速效性和控制性，同时也发挥植物措施的后续性和生态效应，形成一个完整的水土流失防治体系。项目实施的水土保持工程措施主要为排水管网、表土剥离，实施的植物措施主要为园林绿化、铺设草皮、阶梯景观绿化、种植长根植被，实施的临时措施主要为基坑顶部截水沟、基坑底排水沟、临时排水沟、集水井、临时沉沙池以及临时拦挡措施。
