红云涂料化工厂地块项目（住宅楼、商业
楼及公建设施）

水土保持监测总结报告

监测单位：广州中鹏环保实业有限公司

2021年1月

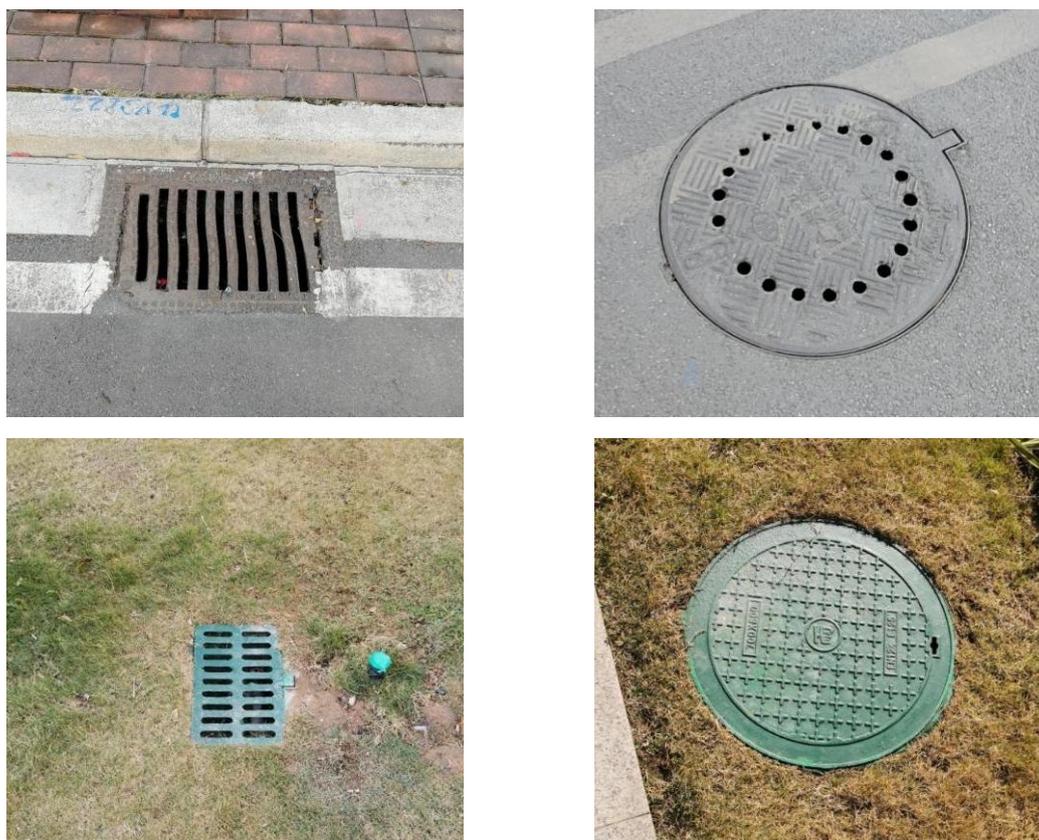
图4.1-1 水土保持工程措施现状

经现场监测，本项目排水采用雨污分流形式排水，雨水通过雨水检查井、雨水排水管接入市政排水管网，项目区共布设排水管6006m。

通过对比，实际实施的排水管较方案阶段增加了1417m，主要原因为方案后续设计对地块内的排水管进行了细化设计，实际施工过程中增加了地块内排水管的长度。现场可见，项目排水管已建设完成，满足场地排水要求。

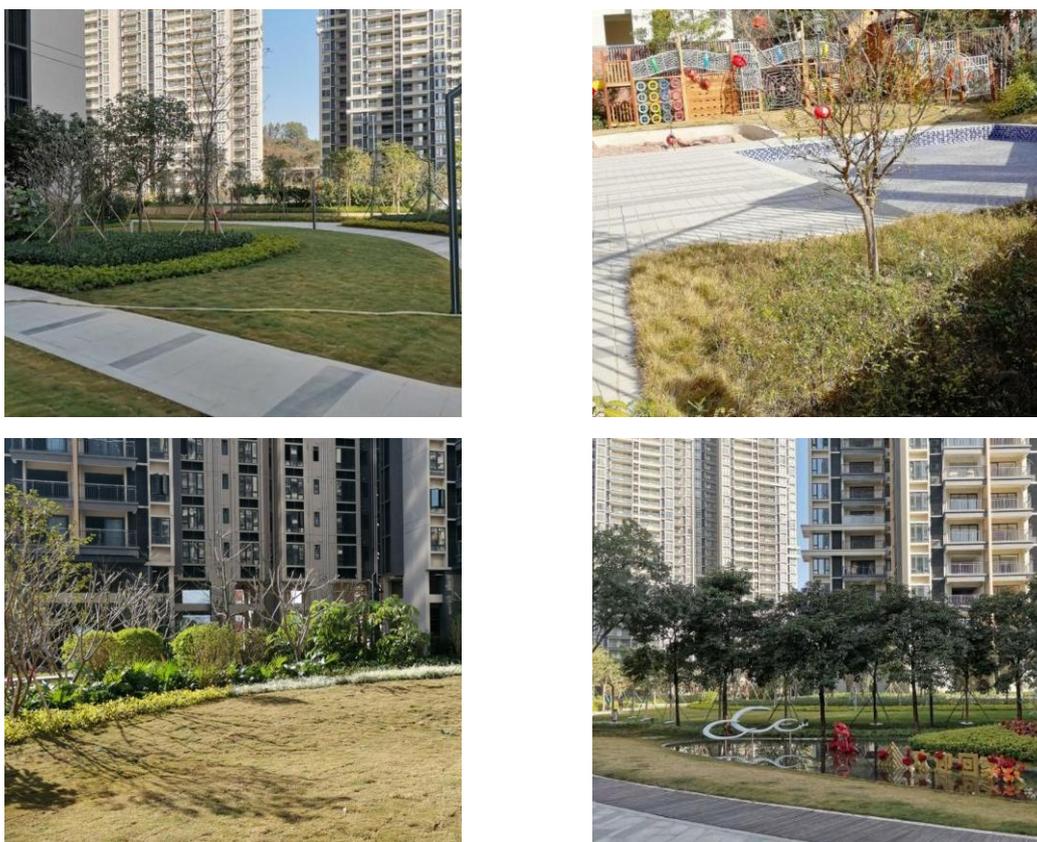
图4.2-1 水土保持植物措施现状

现场监测，区内规划绿地沿建筑及道路布设，通过乔、灌、草的有机结合形成丰富的景观绿化，营造出充满生机的区内。经统计，本次验收范围实际实施的园林绿化面积 5.24hm²。

通过对比，本次验收区域实际完成的水土保持植物措施量较方案计划的园林绿化面积减少了 0.24hm²，主要原因是建设单位根据项目实际情况调整了区内园林绿化的布局。项目建设区内植物措施实施基本到位。

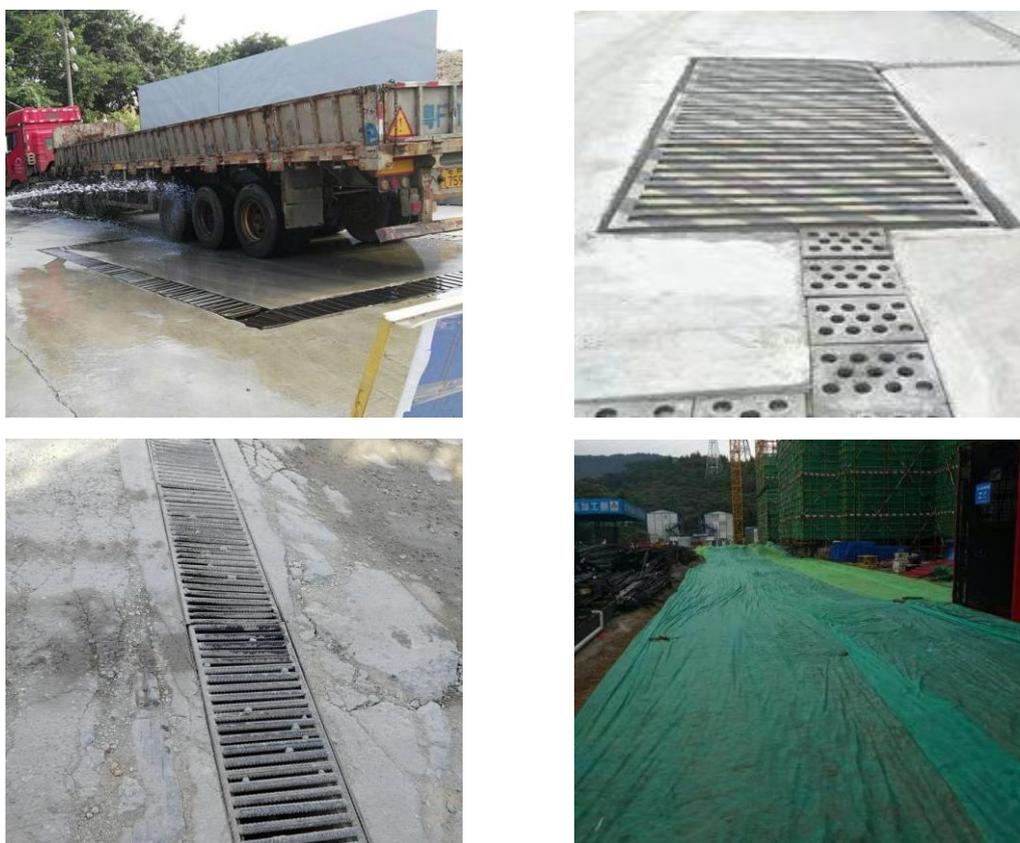
图4.3-1 水土保持临时措施

通过比较实际完成的水土保持临时措施量和方案计列的措施量,本次验收范围实际实施的临时措施与方案设计的临时措施一致,可以满足水土保持防护要求。

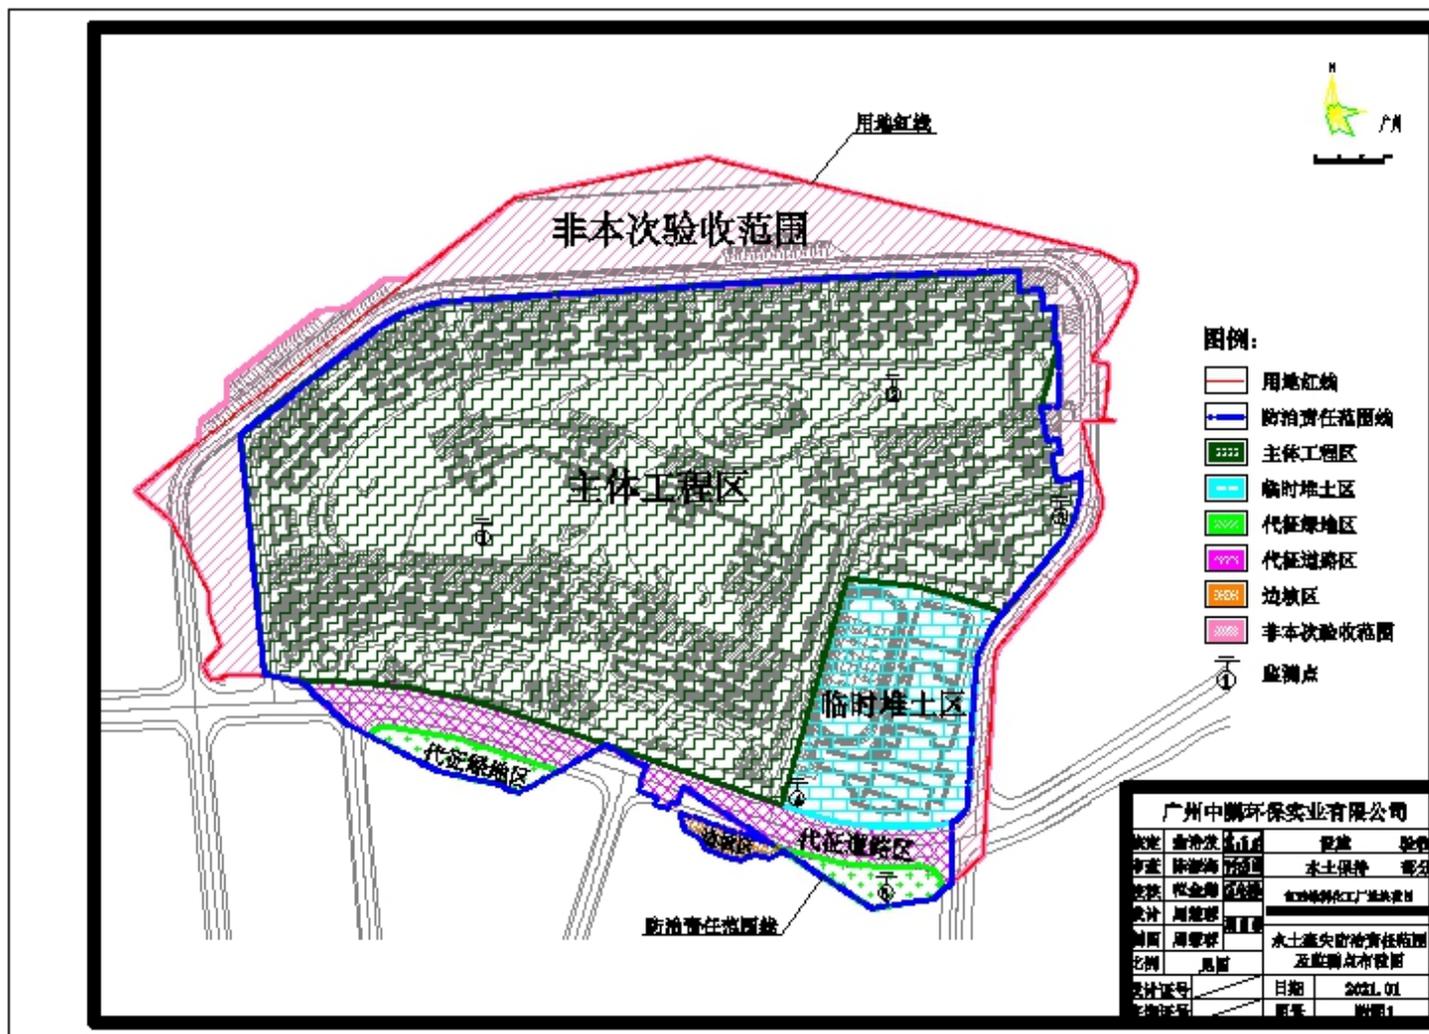
附图1: 水土流失防治责任范围及监测点布设图

本工程建设区扰动地表范围内水土流失主要来源于主体工程区扰动地表面积较大、水土流失剧烈的区域，项目监测期间共设置 5 个水土流失巡查监测点。监测点布设情况具体见表 1.3-1。

监测点编号	位置	监测时段		备注
		施工期	自然恢复期	
1#	5#楼北部园林绿化位置		●	主体工程区
2#	20#楼南部园林绿化位置		●	主体工程区
3#	幼儿园东北角园林绿化位置		●	主体工程区
4#	小学西南角园林绿化位置		●	临时堆土区
5#	东南部代征绿地		●	代征绿地区
