广州亚运城自编号G地块

# 水土保持监测总结报告

## 水土保持监测总结报告

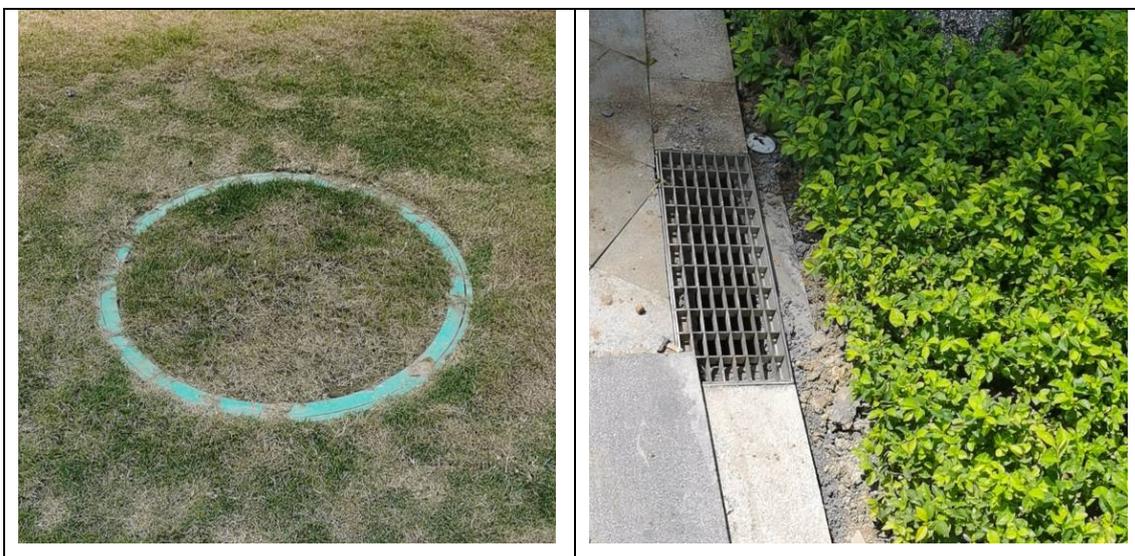
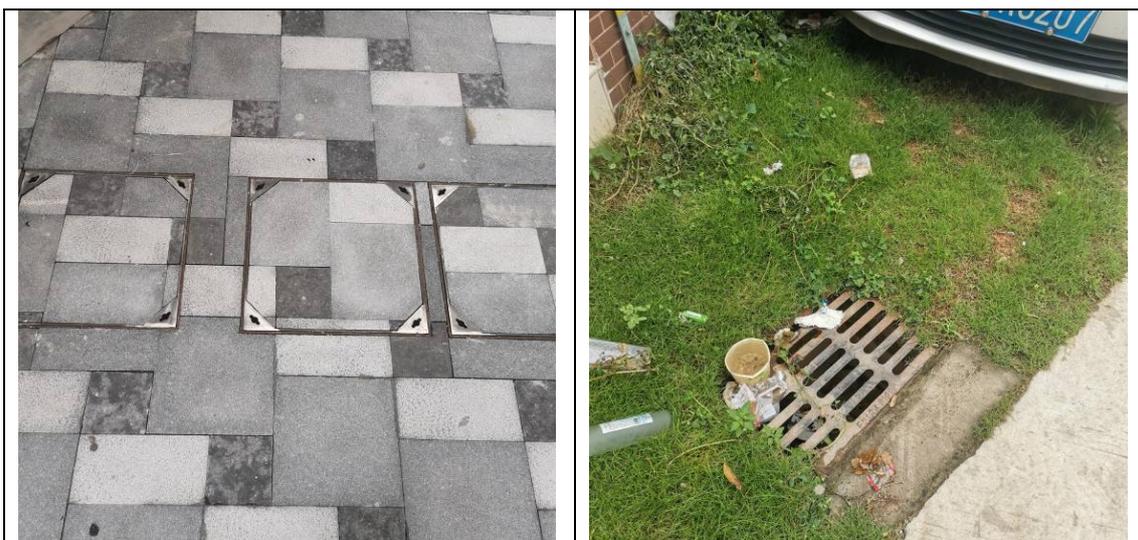
图4.1-1 水土保持工程措施现状

经现场监测，本项目排水采用雨污分流形式排水，雨水通过雨水检查井、雨水排水管接入市政排水管网，项目区共布设排水管6876m。

通过对比，实际实施的排水管较方案阶段增加了5034m，主要原因为方案后续设计对地块内的排水管进行了细化设计，实际施工过程中增加了地块内排水管的长度。现场可见，项目排水管已建设完成，满足场地排水要求。

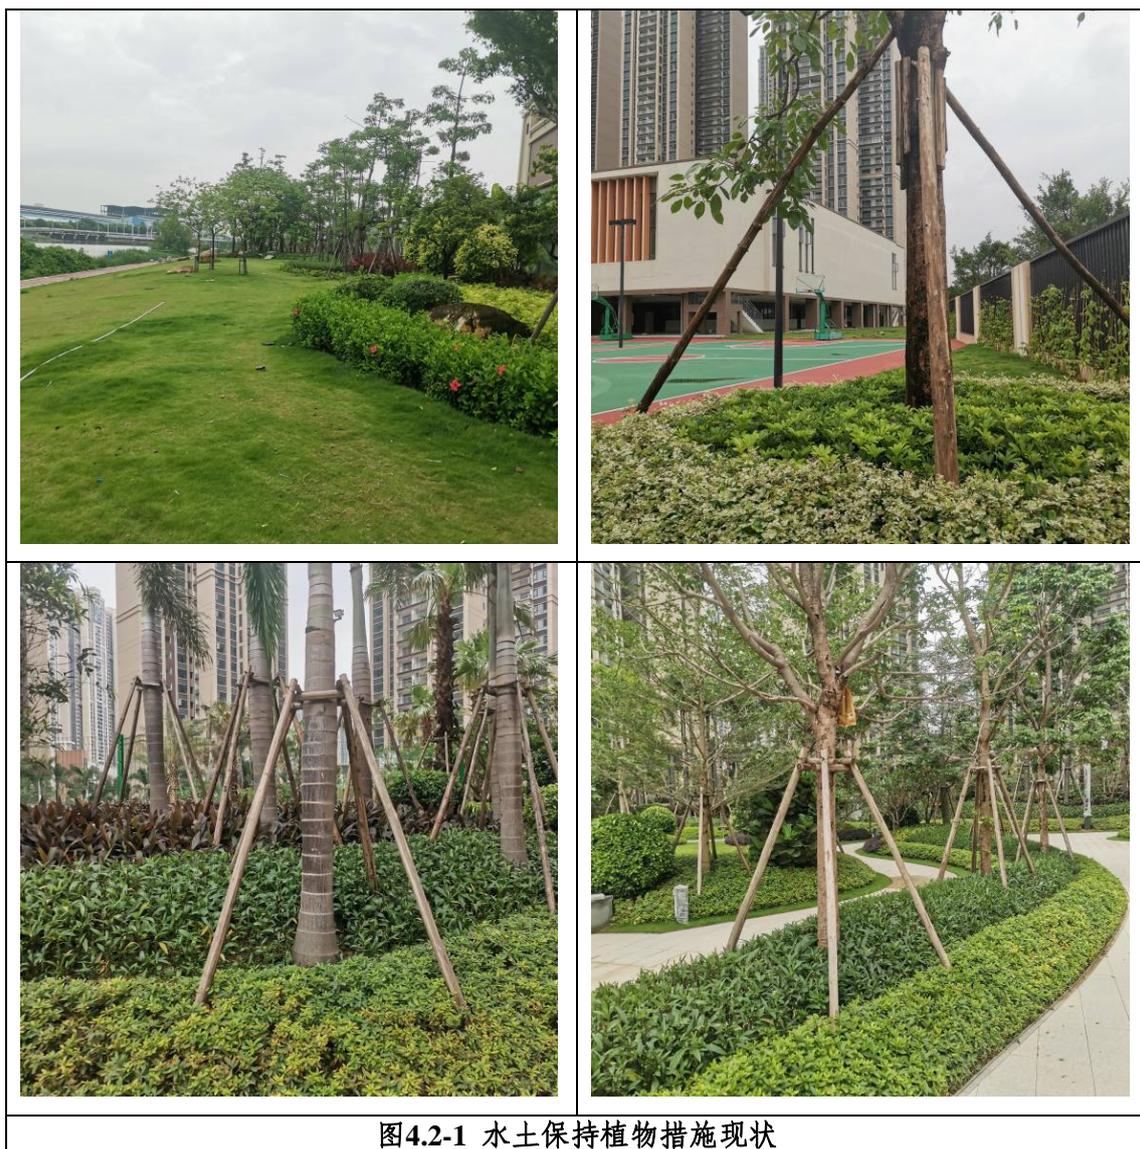
图4.2-1 水土保持植物措施现状

现场监测，区内规划绿地沿建筑及道路布设，通过乔、灌、草的有机结合形成丰富的园林绿化，营造出充满生机的区内。经统计，本次验收范围实际实施的园林绿化面积 3.36hm<sup>2</sup>。

通过对比，本次验收区域实际完成的水土保持植物措施量较方案计划的景观有所减少，主要根据实际情况进行调整。项目建设区内植物措施实施基本到位。

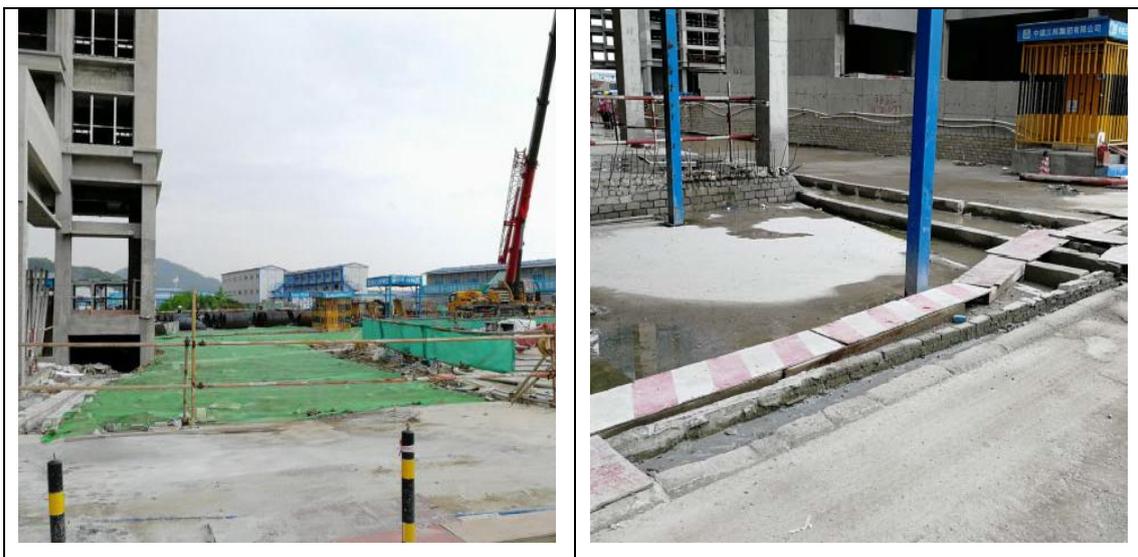
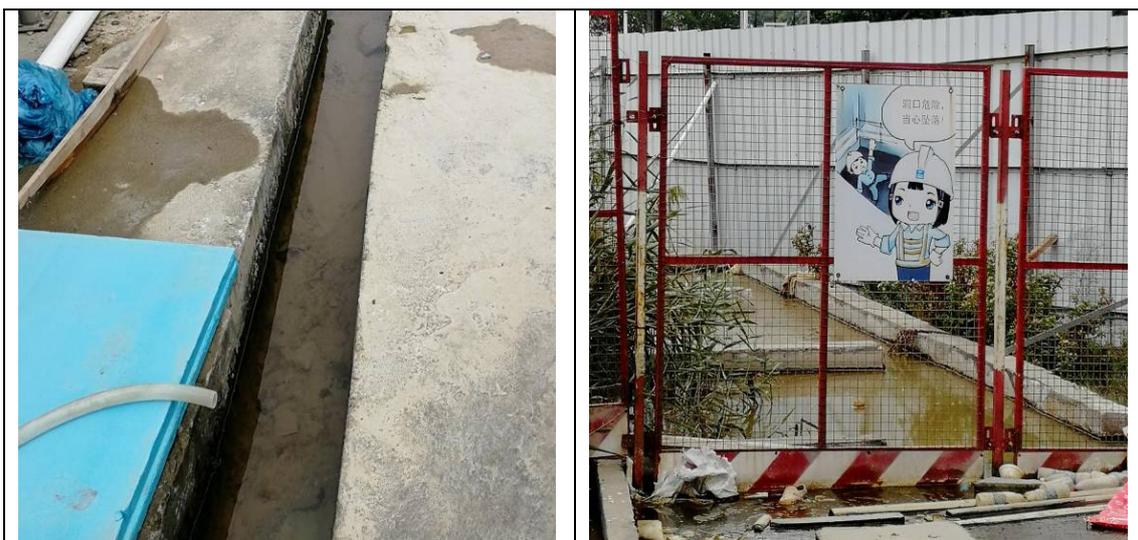
图4.3-1 水土保持临时措施（现已拆除）

本工程水土保持临时措施主要在2018年11月~2021年1月实施，主要实施的临时措施为基坑排水沟、砖砌排水沟、砂浆抹面排水沟、沉沙池、集水井、彩条布覆盖。

通过比较实际完成的水土保持临时措施量和方案计划的措施量,本次验收范围实际实施的临时措施与方案设计的临时措施基本一致,可以满足水土保持防护要求。

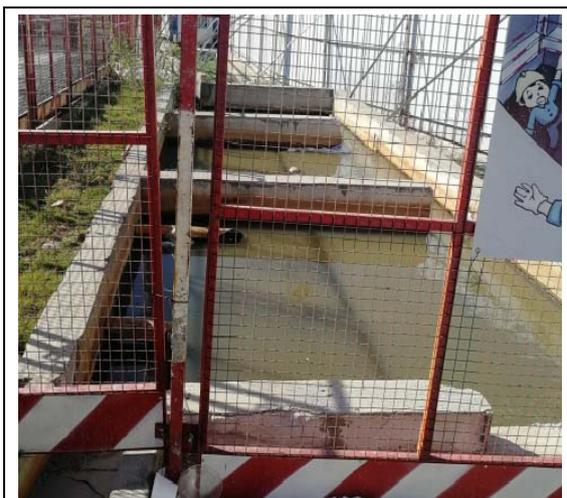
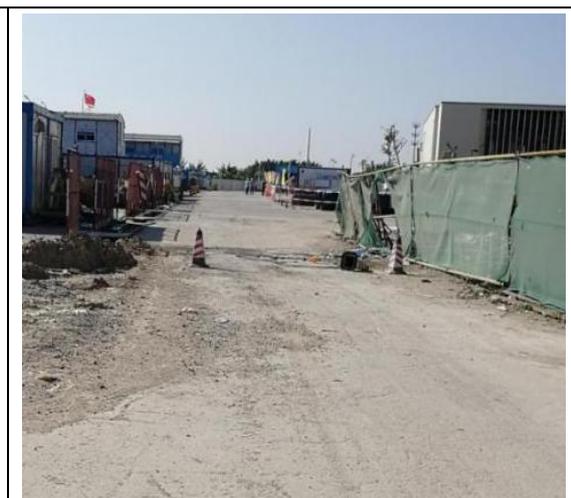
<p>代征市政绿化区沉沙池</p>	<p>代征市政绿化区（施工道路）</p>
<p>2019年第三季度</p>

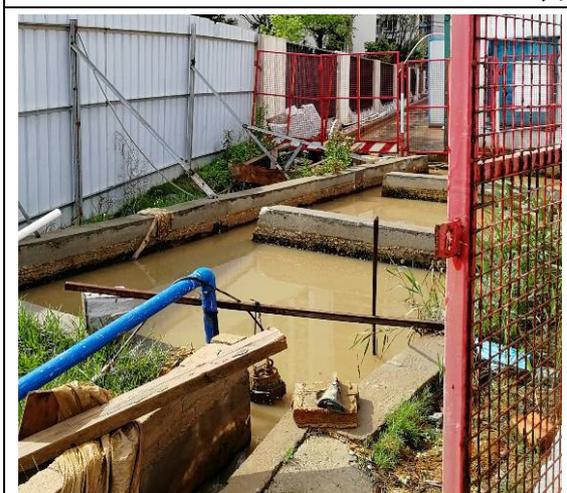
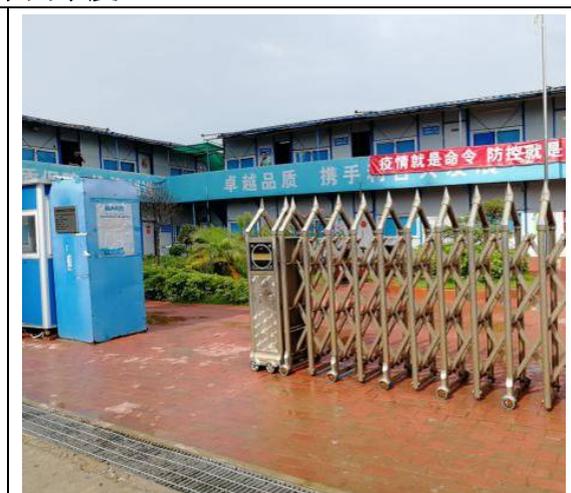
<p>代征市政绿化区沉沙池</p>	<p>代征市政绿化区</p>
<p>2020年第一季度</p>
