金鸡山项目 A-01 地块

# 水土保持设施验收报告

建设单位：广州市白云区太和镇头陂经济联合社

编制单位：广州中鹏环保实业有限公司

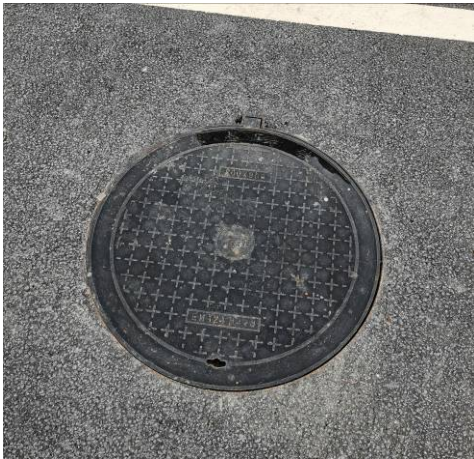
**图3.5-1 排水设施现状**

通过对比，实际实施的排水管网较方案阶段增加了1865m，主要原因为项目后续设计对主体工程的雨水管网进行了细化，主体工程区实际施工过程中增加了地块内排水管网的建设。现场可见，项目排水管网已建设完成，满足场地排水要求。

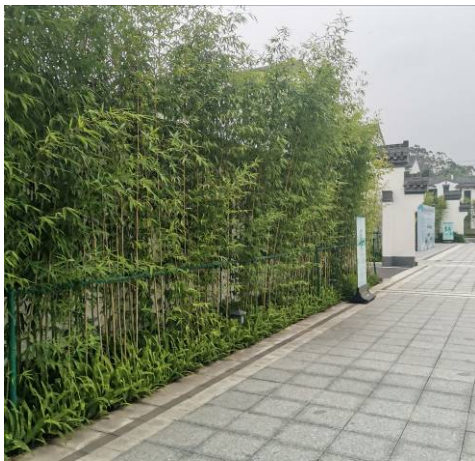
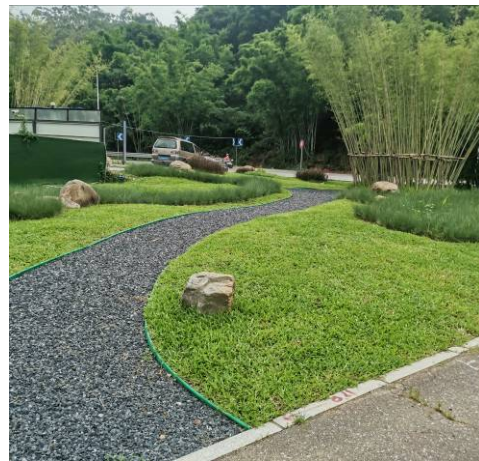
图3.5-2 园林绿化现状

现场监测，区内规划绿地沿绕建筑及道路布设，通过乔、灌、草的有机结合形成丰富的景观绿化，营造出充满生机的区内。经统计，本项目实际实施的园林绿化面积 3.89hm<sup>2</sup>。

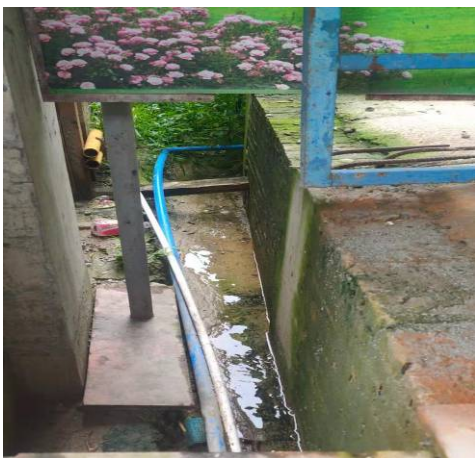
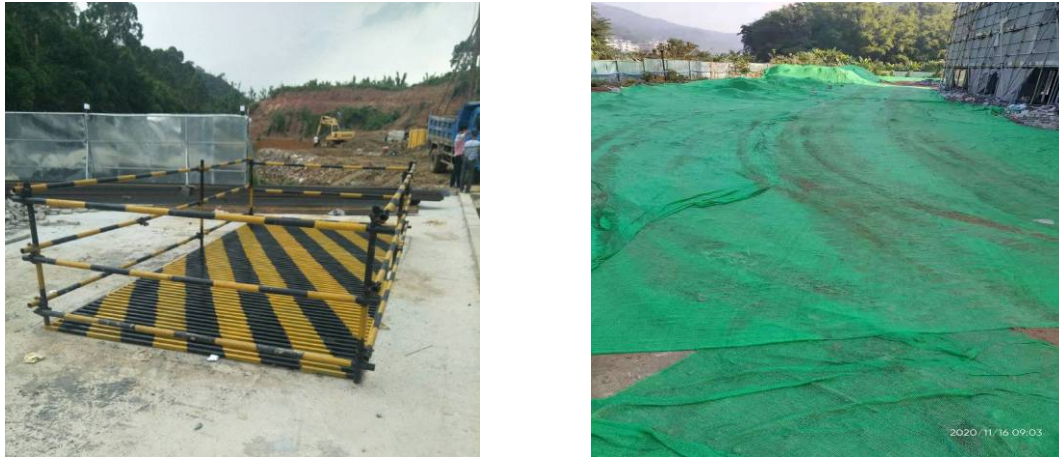
图3.5-3 水土保持临时措施（已拆除）

工程建设过程中主要在2019年7月~2020年1月，实施的水土保持临时防护措施主要有基坑顶部截水沟、基坑底部排水沟、集水井、沉沙池、无纺布覆盖、编织土袋拦挡等。现阶段为自然恢复期，临时措施已全部拆除。施工期临时防护措施实施情况具体见表3.4-3。

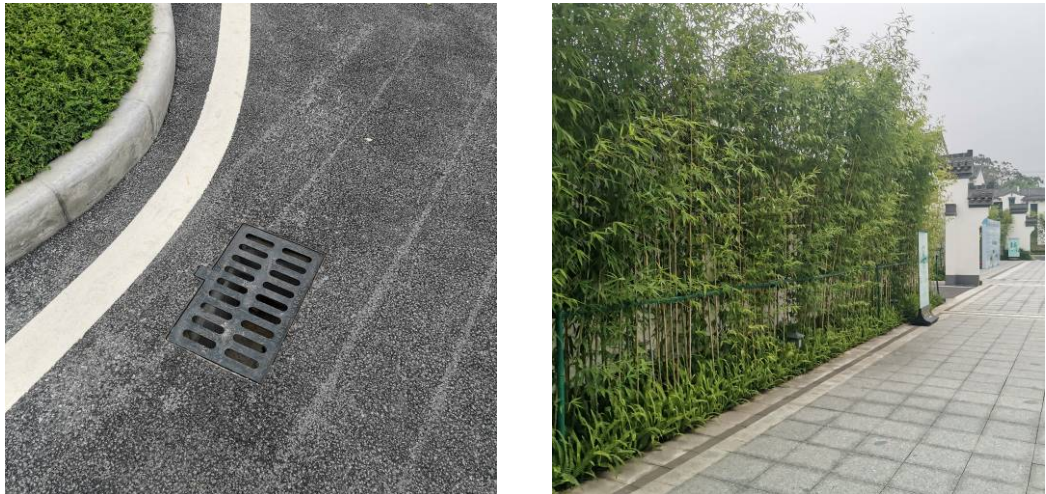
图4.2-1 项目水土保持措施现状图

通过实地调查、综合分析后认为：本项目水土保持措施总布局较为合理，措施较为全面，在主体工程完工的同时，工程措施、植物措施也已实施完成。目前工程措施运行良好，植物措施成活率高、长势良好。根据现场查勘，这些防治措施现已正常投入运行，能够起到较好的水土流失防治效果和生态恢复作用。
