南洲路 1026 号地块项目 水土保持设施验收报告

建设单位:广州东秀房地产开发有限公司

编制单位:广州中鹏环保实业有限公司

南洲路 1026 号地块项目水土保持设施验收报告

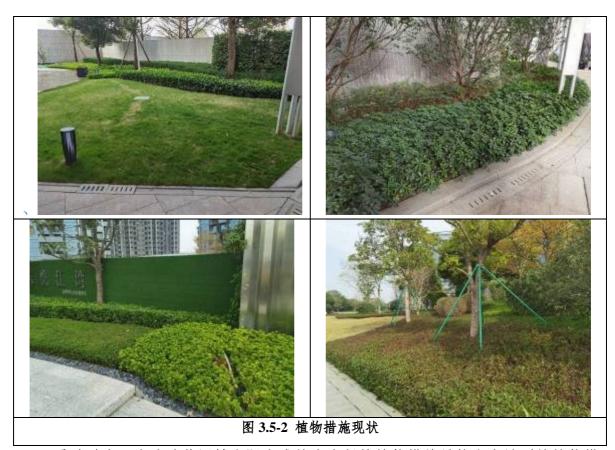
表 3.5-2 项目水土保持植物措施工程量

项目实施的水土保持植物措施主要为景观绿化。实施时间 2020 年 12 月~2021 年 2 月。现场可见,植物措施林草成活率较高,生长状态良好。植物措施工程量见表 3.5-2。

通过对比,本次验收区域实际完成的水土保持植物措施量较方案计列的植物措施部分分区工程量有所增减,但总工程量与方案计列的保持一致。
